URAK 8.300 € inbertitu ditu Arratzu, Lemoiz eta Mendatako hiru presa zahar eraisteko

URA invierte 8.300 € en demoler tres presas en desuso en Arratzu, Lemoiz y Mendata.

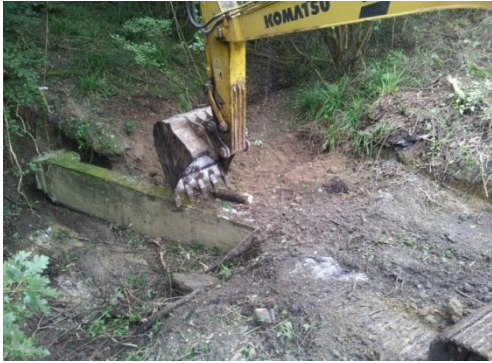
Lehen

7 metro luze, 40 cm zabal eta 1,5 metroko altuerako presa txiki bat zen; eskuin ertza industen ari zen, eta, ondorioz, ertzaren ezponda ezegonkortzen ari zen. Inbertsioa 3000 eurotakoa izan da.

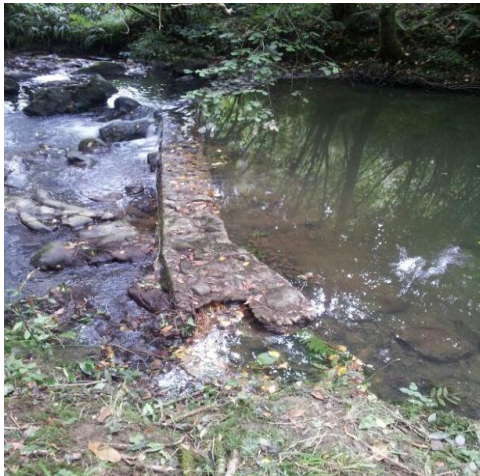
Lehen

Jada erabili gabeko porlanezko azpiegitura bat zen: 7m luze, 50cm zabal eta 50 cm-tako altuerakoa. Ibaiertza higatzeko joera nabarmena zuen, eta ur laminaren haztea ere sortzen zuen. Ekintza honi esker, ibilguaren emariari eten bat kentzen zaio. 2300€ inbertitu dira.

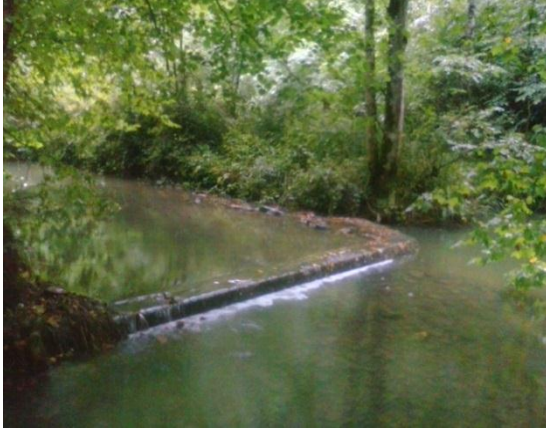
Lehen

Jada erabili gabeko porlanezko azpiegitura bat zen: 7,5m luze, 50cm zabal eta 50 cm-tako altuerakoa. Ezkerriko ibaiertza nabarmen higatzen zuen eta ibaiertzeko ezponda desengorkotzen zuen. 3000€ inbertitu dira.

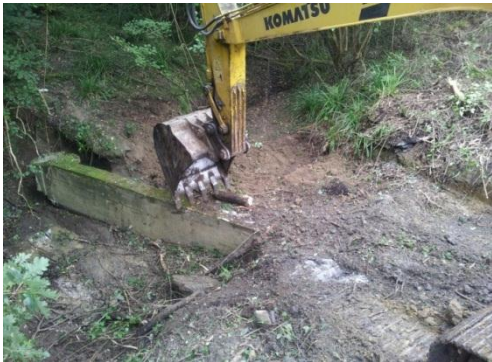
Antes

Se trataba de un azud de 7 metros de largo, 40cms de ancho y 1,5 metros de alto que estaba provocando el socavamiento de la margen derecha del río produciendo inestabilidad del talud de esta margen. La inversión realizada ha ascendido a 3.000 €.

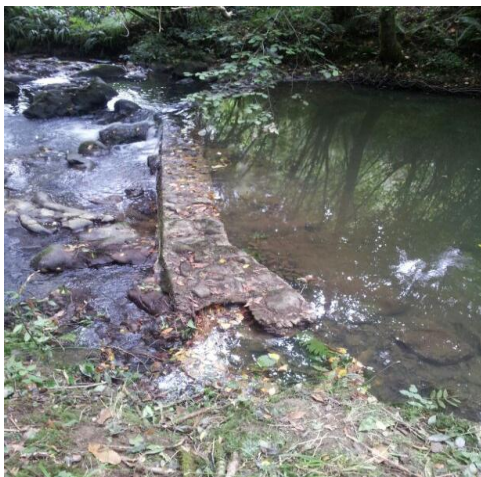
Antes

Estructura en desuso, de hormigón, de 7 metros de largo, 50 cms de ancho y 50 cms de altura que estaba erosionando una de las márgenes del río, a la vez que provocaba una pequeña elevación de la lámina de agua. Con esta actuación se recupera la continuidad del cauce. La inversión ha ascendido a 2.300 €

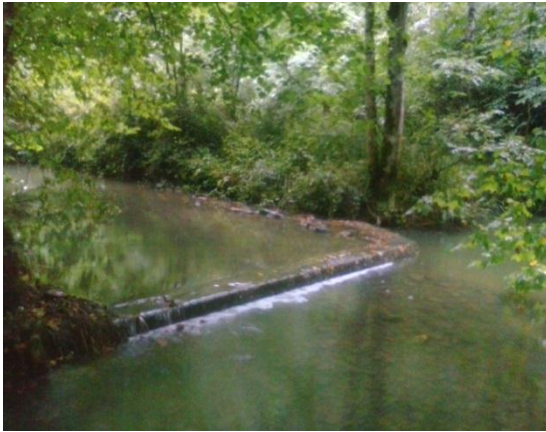
Antes

Estructura en desuso, de hormigón de 7,50 metros de largo, 0,50 de ancho y 0,50 de alto que ha ido erosionando la margen izquierda y produciendo inestabilidad del talud. La inversión ha ascendido a 3.000 €
